ANÁLISE DAS CONSEQUÊNCIAS PROVOCADAS PELO AQUECIMENTO DE COMPONENTES E AUMENTO DE TEMPERATURA AMBIENTE EM SISTEMAS FOTOVOLTAICOS

DOI: 10.47168/rbe.v26i1.559

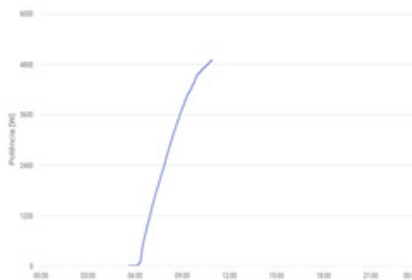
Figura 3 - Curva de geração do Sistema 1 no dia do sinistro

É possível observar na Figura 3 a interrupção da geração de energia elétrica no horário indicado pela Tabela 1, enquanto na Figura 4 não há interrupção da geração até o período final do dia.

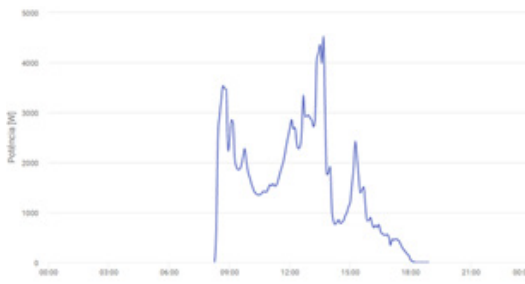
Figura 4 - Curva de geração do Sistema 1 após troca de disjuntor

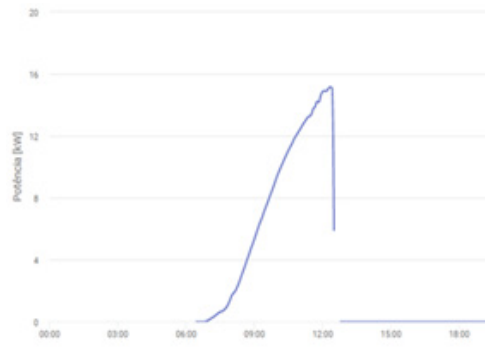
Figura 5 - Curva de geração do Sistema 2 no dia do primeiro sinistro

Conforme indicados pelas Figuras 5 e 7, a queda dos diferentes disjuntores ocorreu quando o valor de potência era superior a 12 kW, sendo próximo a 16 kW e, possivelmente, da potência nominal do inversor (15 kW). Além disso, é possível observar que a primeira queda ocorreu em um dia de pouca nebulosidade, por conta da inexistência de distorções na curva de geração e, no dia da segunda queda, havia presença de nuvens, pois a curva de geração possui grande distorção.

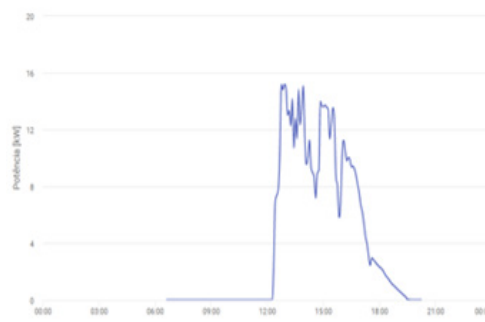
Figura 6 - Curva de geração do Sistema 2 após a primeira troca de disjuntor

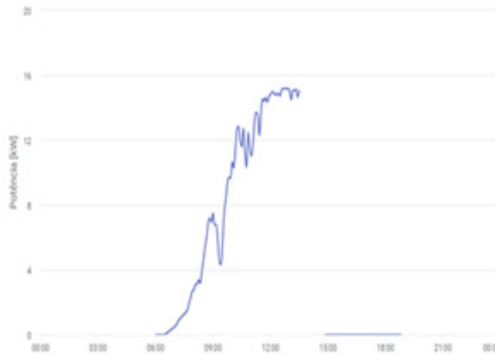
Figura 7 - Curva de geração do Sistema 2 no dia do segundo sinistro

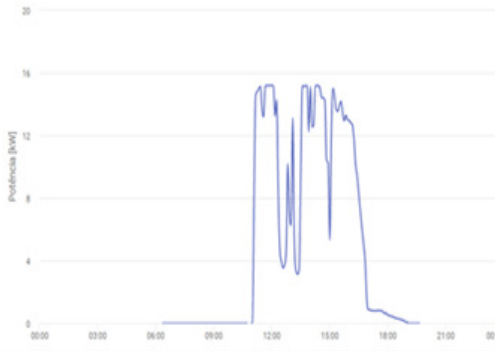
Figura 8 - Curva de geração do Sistema 2 após a segunda troca de disjuntor

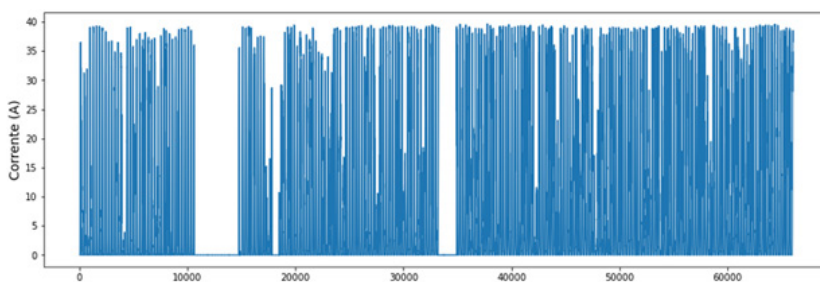
Os dados da corrente na saída do inversor do Sistema 2, no qual ocorreram duas falhas, foram coletados a cada cinco minutos e analisados entre o período de 07/01/2019 (início de operação) a 19/02/2020 (segunda falha). A Figura 9 ilustra o comportamento da corrente alternada (CA) nesse período. Foram coletadas aproximadamente 66.000 aquisições neste período, conforme valores apresentados no eixo x. Percebe-se que em grande parte de sua operação, a corrente esteve próxima a 40 A.

Figura 9 - Corrente na saída do inversor do Sistema 2

Analisando apenas o período de sol, foram contabilizados 37.636 valores. A quantidade de valores brutos de corrente superiores a 50% da corrente nominal foi 10.400 e a quantidade de valores com corrente superior a 75% foi 2.546. Sendo assim, 27,63% dos resultados foram superiores a 50% da corrente nominal e 6,76% dos valores foram superiores a 75% da corrente nominal, considerando todo o período de sol, incluindo os períodos de baixas irradiações horárias.

A quantidade de valores com corrente acima de 75% da corrente nominal foi relativa a 4,37% dos casos sobre todos os horários de irradiação solar, e durante o período entre 11h e 16h foi referente a 10,11% dos casos. Sendo assim, é possível que, após 852 horas de exposição às condições de estresse, tenha ocorrido a degradação dos disjuntores.
